DETECÇÃO DA RADIAÇÃO DE FUNDO UTILIZANDO UM DETECTOR DE NaI (TI)

6ª FEIRA DE INICIAÇÃO
CIENTÍFICA E EXTENSÃO

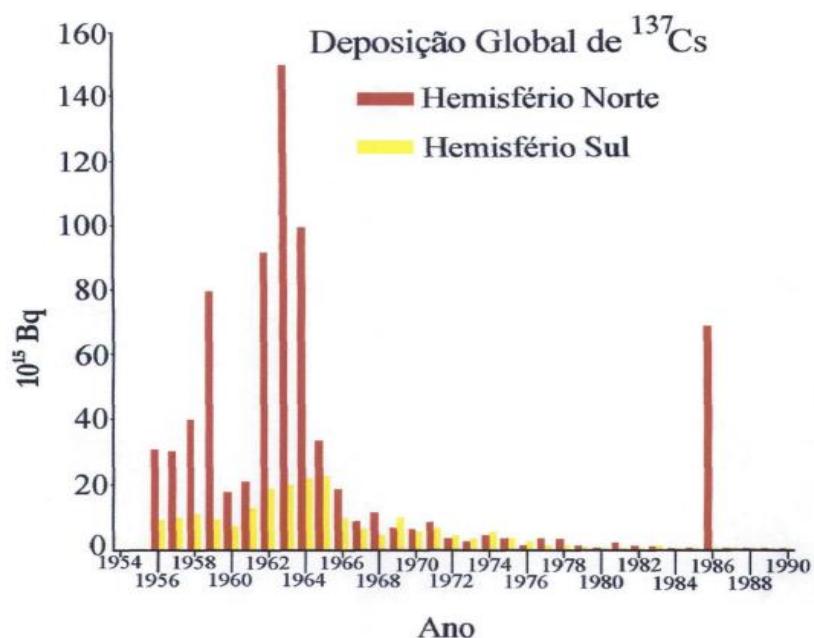
Figura 1- Distribuição de ^{137}Cs entre os hemisférios ao longo dos anos.

Também buscamos observar a presença do isótopo radioativo Césio-137 (^{137}Cs) em áreas de solo não cultivadas ou que não tenham recebido nenhuma espécie de cobertura (pavimentação). O ^{137}Cs foi globalmente distribuído dentro da estratosfera terrestre como apresentado na Figura 1. O maior período de deposição global de ^{137}Cs ocorreu nos períodos de 1958 e 1963/1964, tendo havido um período menor de deposição em 1971 e 1974, causado por testes nucleares de superfície por países que não concordaram com o tratado de proibição de testes nucleares de 1963 (WALLING & QUINE, 1990).

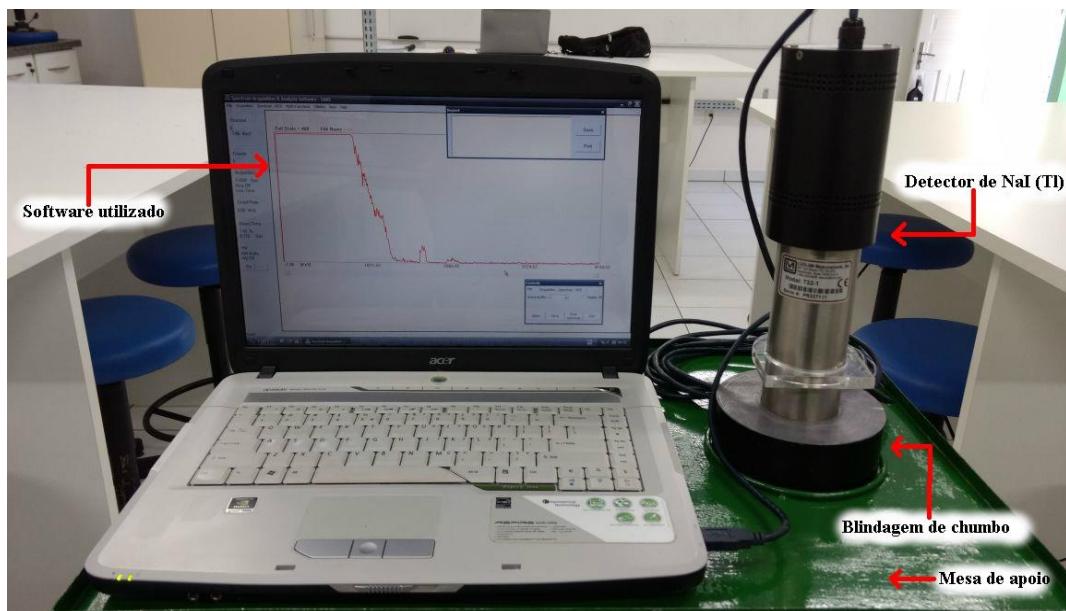
Figura 2 - Sistema de espectrometria gama utilizado.

O projeto iniciou em julho de 2016 e foi finalizado em junho de 2017 no Instituto Federal Catarinense – Campus Videira. O sistema de espectrometria que foi utilizado, mostrado na Figura 2, é composto por um detector de iodeto de Sódio dopado com Tálio (NaI [TI]), sendo o cristal de 2 x 2 polegadas. O NaI (TI) é um cintilador inorgânico e pertence ao grupo dos cristais alcali-halogênios. Estes tipos de detectores são muito utilizados na detecção de radiação gama (γ), devido sua alta eficiência nas medidas dos feixes de fótons gama de baixa intensidade (FERNANDES, 2005).

Além de sua capacidade de produção de luz visível, o NaI (TI) responde linearmente num grande intervalo de energia para elétrons e raios γ . O iodeto de sódio é um material altamente higroscópico, e para evitar sua deterioração pela umidade, é encapsulado normalmente com alumínio, como no caso do detector utilizado (KNOLL, 2000; LIMA, 2006).

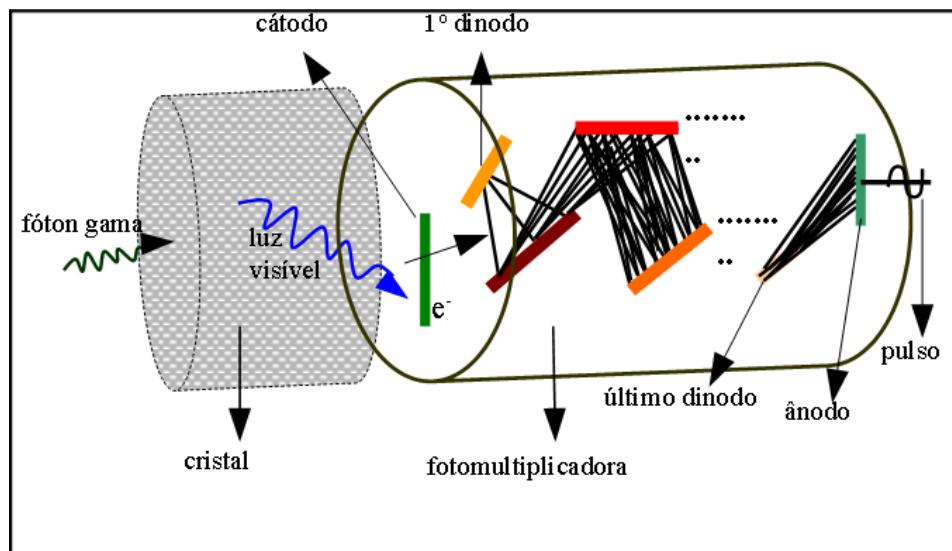
Figura 3- Representação esquemática do funcionamento da fotomultiplicadora do detector de NaI (TI).

O processo de detecção da radiação gama ocorre na interação desta com os átomos do cristal. Através dos processos de interação da radiação com a matéria, são produzidos fótons com comprimentos de onda na região visível do espectro eletromagnético (processo de cintilação). Esses fótons atingem o cátodo da base da eletrônica do detector, como pode ser observado na Figura 3.

O processo de cintilação conta com 7 estágios:

1. Interação do fóton, onde uma fração de sua energia é convertida em energia cinética da partícula carregada;
2. Redução da velocidade da partícula carregada, resultando em ionização e excitação;
3. Conversão de uma parte dessa energia imediatamente em luz. Ela pode também se transformar em calor ou ser emitida como luz posteriormente;
4. Alguns dos fótons resultantes atingem o cátodo;
5. Alguns dos fótons que atingem o cátodo, dão lugar a fotoelétrons;
6. A multiplicação de elétrons ocorre na fotomultiplicadora;
7. O pulso de corrente elétrica é analisado, neste caso, pelo software disponibilizado.

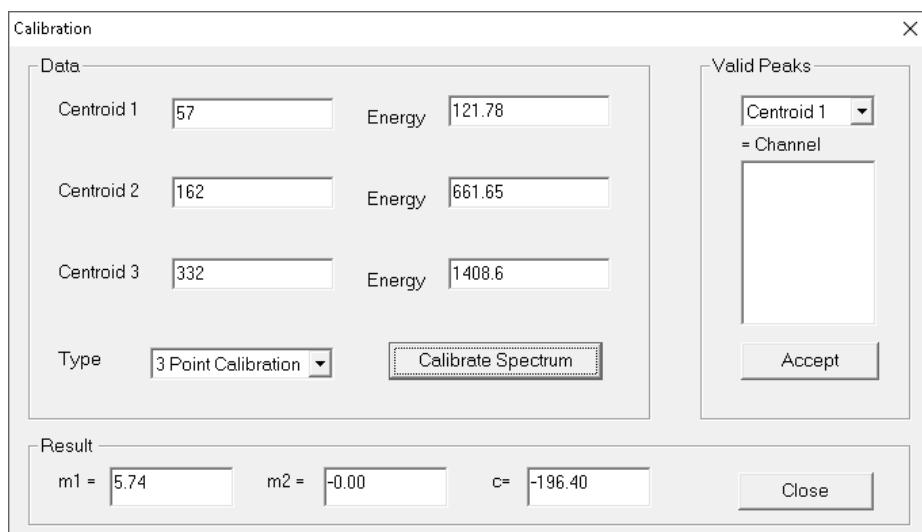
Figura 4 - Exemplo de calibração utilizando 3 pontos.

O software utilizado é o “Spectrum Acquisition & Analysis” fornecido com o detector. Nele é possível observar os 1024 canais, onde são depositadas as energias conforme determinadas na calibração, por exemplo, se for estipulado que a energia 1460,8 keV será depositada no canal 50, cada vez que a fotomultiplicadora receber um pulso de corrente proporcional à energia de 1460,8 keV, uma contagem é acrescida no canal correspondente. Assim, utilizando-se de parâmetros conhecidos na calibração é possível determinar e identificar os canais próprios para cada energia/elemento conforme a Figura 4.

2. Executava-se outra medida na mesma localização e com mesmo tempo, porém com a pastilha radioativa de baixa atividade com aproximadamente $3,7 \text{ cm}^2$ de ^{137}Cs , distante 2 cm do detector;
3. Efetuava-se mais uma medida com os mesmos parâmetros, porém trocando a pastilha de ^{137}Cs pela de ^{152}Eu do mesmo tamanho;
4. Analisava-se os picos com mais contagens das três medidas anteriores e determinava-se uma região de interesse (do inglês Region of Interest [ROI]). Para estabelecer qual canal do ROI era o centroide, ou seja, o canal central do pico, verificava-se o canal que tinha maior número de contagens e também o formato do pico;
5. Fazia-se a calibração conforme Figura 4 com os centroides e as energias encontradas, gerando um resultado dado em ‘m1’, ‘m2’ e ‘c’.

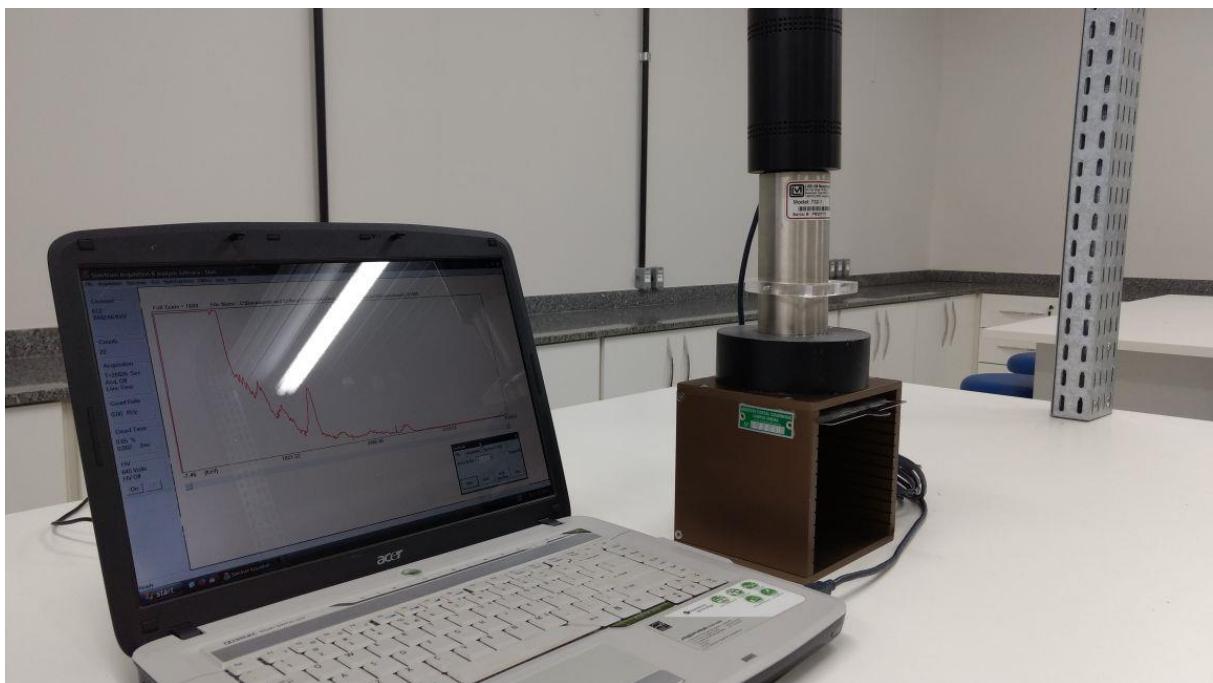
Figura 5 - Fotografia do equipamento utilizado e o software para aquisição dos dados.

1. Montava-se o equipamento sobre a mesa do laboratório como mostrado na Figura 5 e realizava-se uma medida de fundo com duração de 600 segundos;

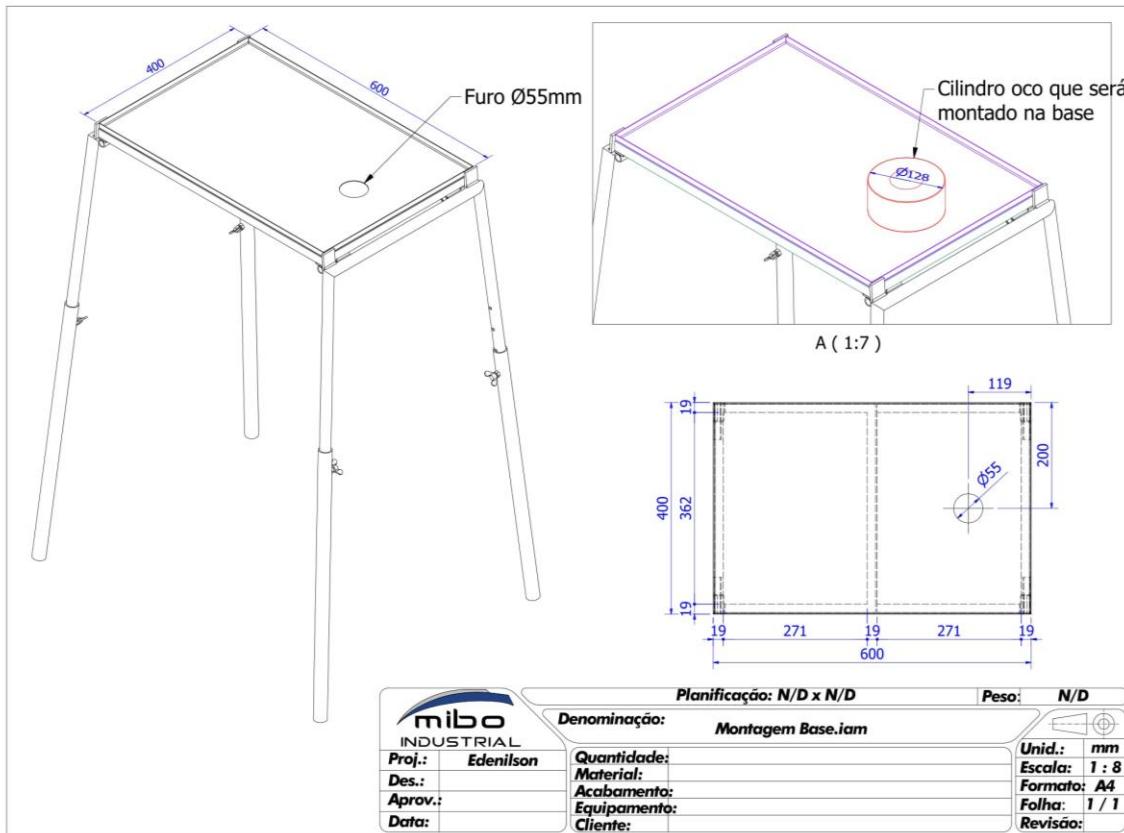
Figura 6 - Projeto da mesa para aquisição dos espectros.

Foram realizados estudos que analisavam a melhor alternativa de padronização das medidas do espectro. Verificou-se que a melhor forma era fazer uma mesa para fixação do detector e também de um laptop que contém o software de análise, pois assim, além de fornecer segurança e estabilidade para os equipamentos, ganharíamos uma mobilidade prática ao trocarmos de um lugar a outro. Além de fornecer adaptação de altura, a mesa de apoio conta com as bases retráteis, ou seja, quando o experimento for realizado é possível contrair/compactá-la para uma locomoção facilitada. A Figura 6 mostra o projeto da mesa.

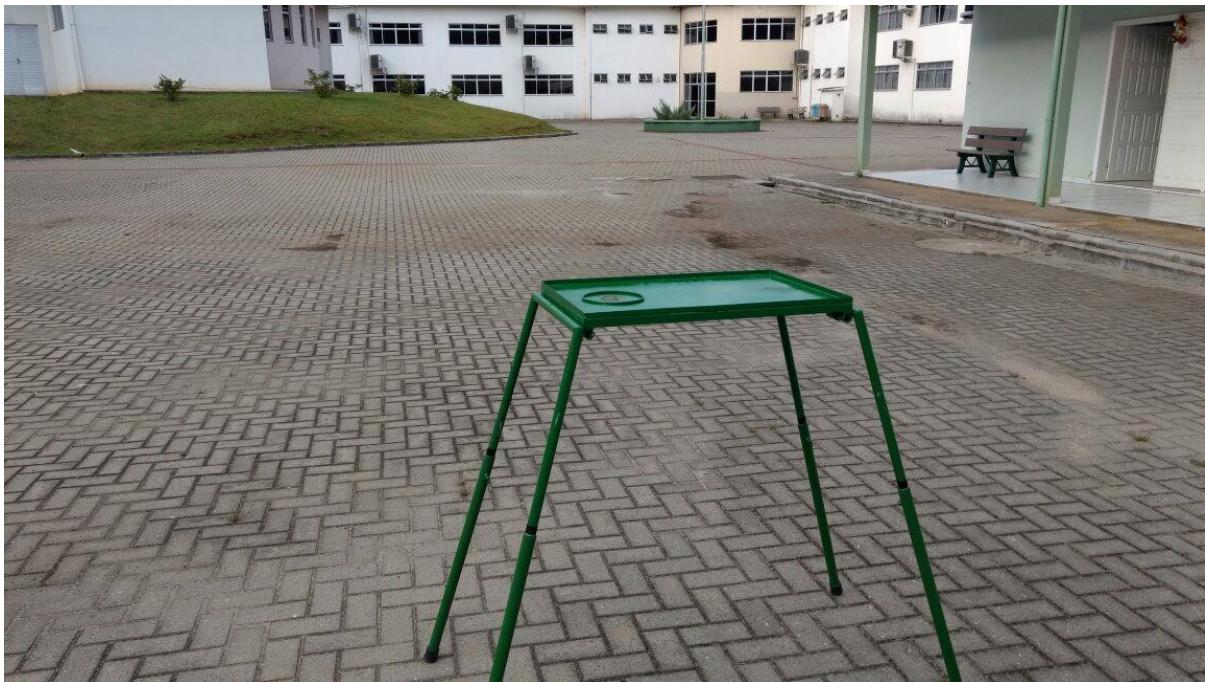
Figura 7 - Fotografia da mesa de apoio dos equipamentos para aquisição dos espectros.

O produto final seguiu o modelo, mas com algumas alterações. Ela foi construída de metal e conta com 1 metro de altura (padrão adotado) quando montada. A chapa onde será colocado o equipamento tem 60 cm por 40 cm e contém um orifício de raio de 5.5 cm para a fixação do equipamento. Este orifício, será sobreposto por um cilindro de chumbo, então achou-se necessário facilitar a fixação do cilindro fazendo um lugar específico para seu depósito sobre a base, como pode-se observar na Figura 7.

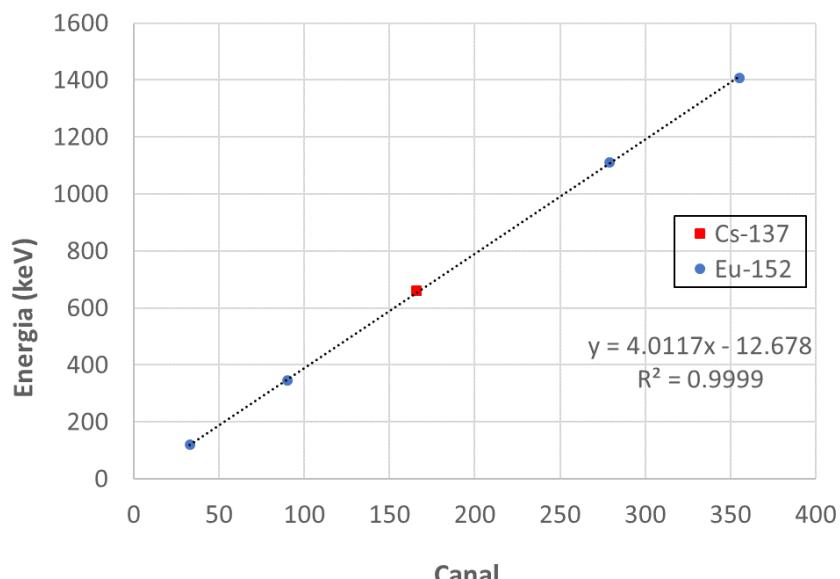
Figura 8 - Curva de calibração do detector de NaI (TI).

Utilizamos para tanto as mesmas pastilhas para formular a curva de calibração do detector de NaI (TI) utilizado no projeto, mostrado na Figura 8.

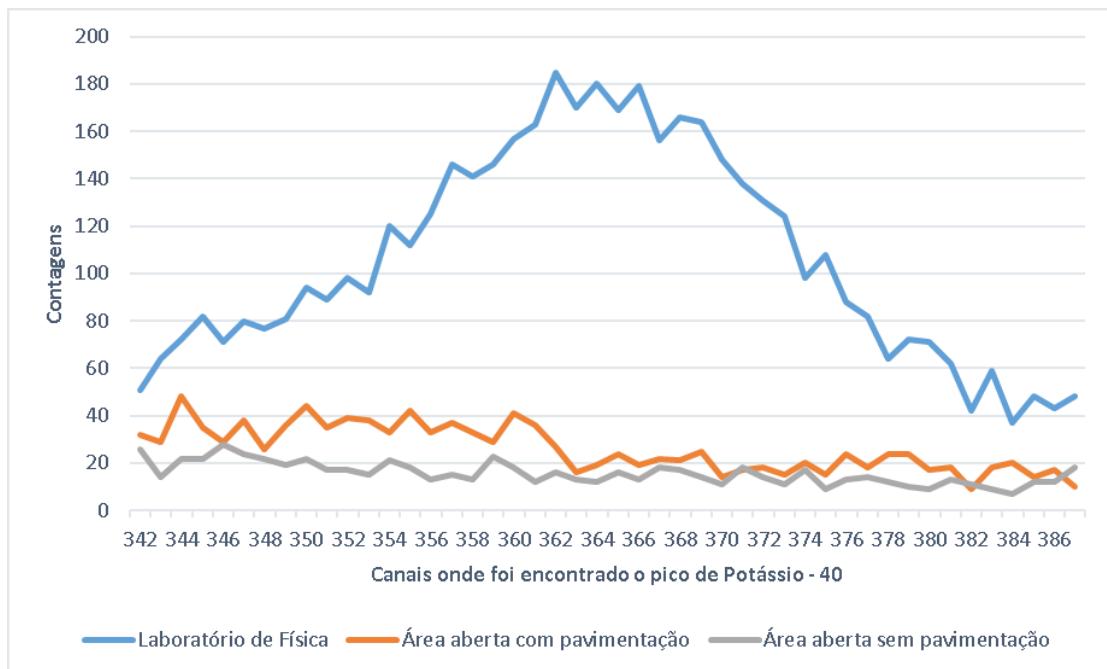
Figura 9 - Gráfico representando o pico de Potássio-40 em diferentes locais da instituição.

Pode-se notar claramente a presença do radionuclídeo ^{40}K dentro da instituição em cada uma das áreas medidas analisadas, porém com taxas de contagens diferentes entre si. O laboratório de física foi o local onde teve a maior presença do radionuclídeo, com 0,193 contagens por segundo. Quando comparado com ambientes externos, como as áreas abertas com e sem pavimentação, visto na Figura 9, pode-se confirmar a exuberante diferença entre locais com maior uso dos materiais de construção.

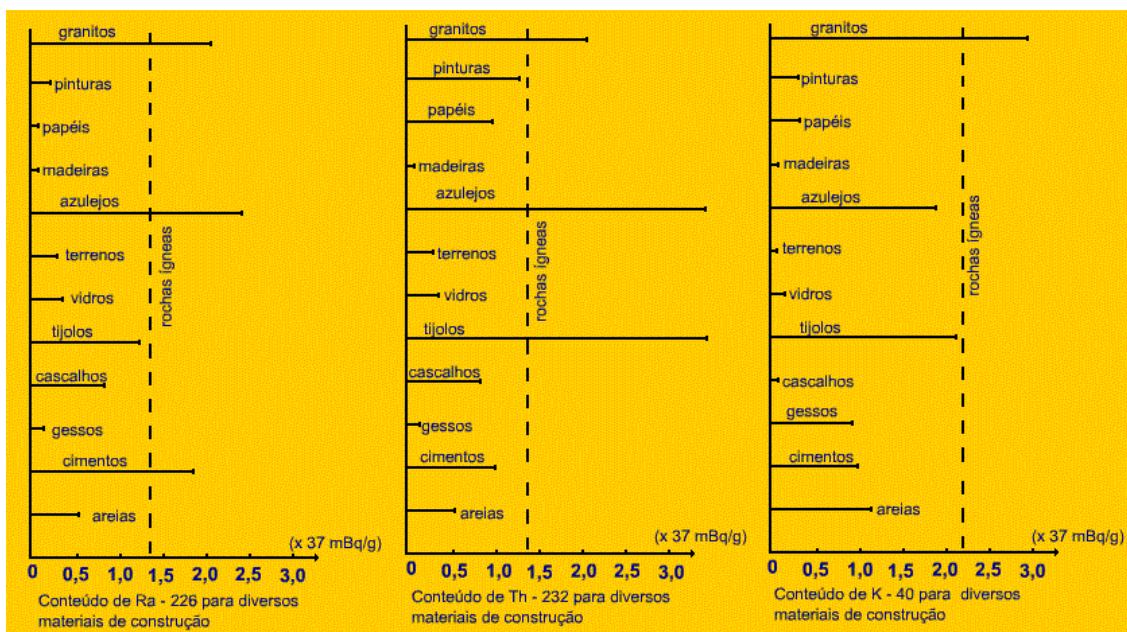
Figura 10 - Presença de radioisótopos em materiais de construção.

Estes materiais variam desde areias e cimentos até azulejos usados no chão ou paredes. Nestes, não está presente somente o ^{40}K mas também o ^{226}Ra e o ^{232}Th como pode ser observado na Figura 10.

Um dos objetivos principais do projeto foi verificar a taxa de contagem do radioisótopo ^{40}K , tanto em ambientes abertos quanto fechados nas dependências do IFC. Com a calibração certa, utilizando as pastilhas radioativas de baixa atividade como parâmetros, pode-se confirmar a presença do ^{40}K em nossa volta. Com a comparação verificou-se que ambientes fechados, com maior proximidade de edificações ou materiais de construção, influenciaram no pico do radioisótopo alvo, apresentando uma maior taxa de contagem. Materiais como areias, cimento, tijolos entre outros influenciam fortemente no espectro. O fato do número de contagens ter sido maior no laboratório de física se explica pela existência de granito sobre as bancadas ao redor da sala, sendo que o granito é o maior contribuinte para a dose de ^{40}K , como pode ser observado na comparação apresentada na Figura 10.

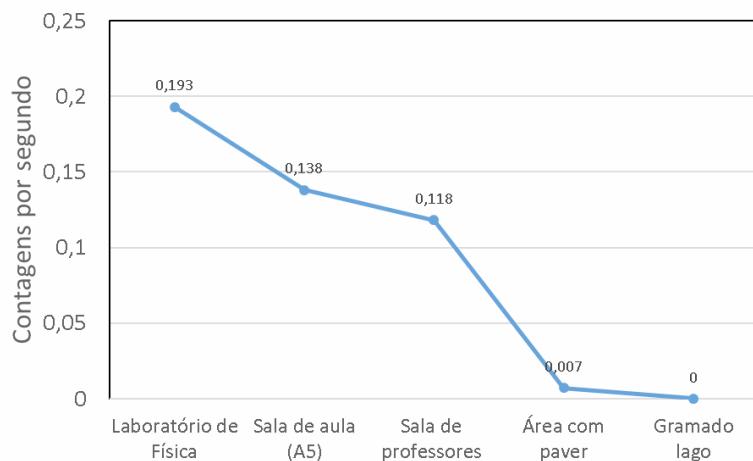
Figura 11 - Gráfico das contagens por segundo (CPS) dos ambientes analisados.

As taxas de contagem do laboratório, quando comparadas com demais salas como a sala A05, com 0,138 cps, e a sala dos professores, com 0,118 cps, não possui uma diferença tão grande. A discrepância variou entre 0,055, para a sala A05, e 0,075 cps para a sala dos professores. A Figura 11 consiste em um gráfico que demonstra a diferença de cps entre os mais variados locais que foram efetuadas medidas.

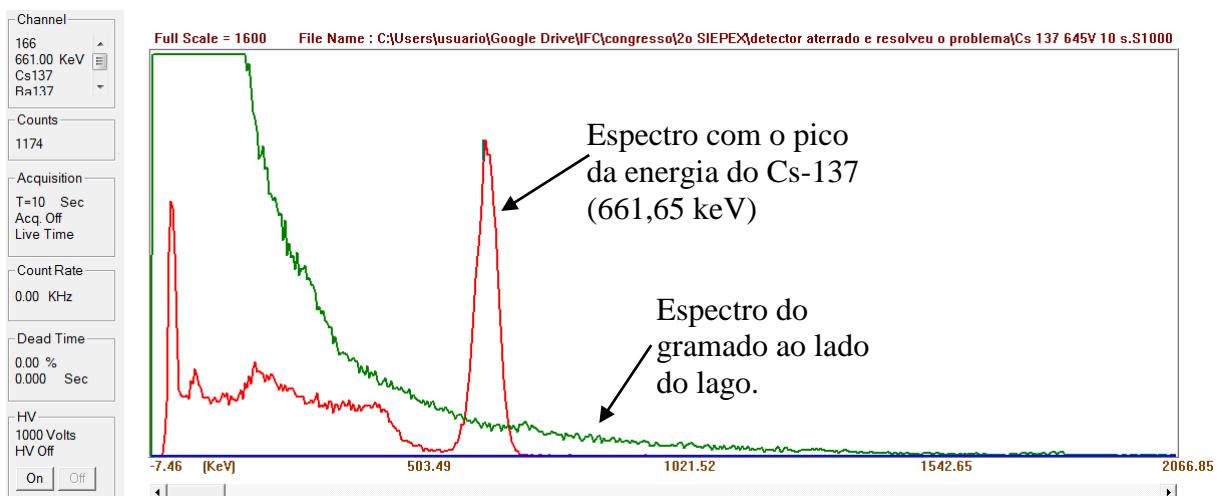
Figura 12 - Espectro de fundo confirmando a não detecção do Césio - 137 em uma medida no laboratório.

O detector de NaI (TI) não conseguiu detectar a presença do isótopo radioativo ^{137}Cs nas áreas de solo (sem pavimentação) em nenhuma medida de fundo. A Figura 12 mostra a comparação de um espectro de fundo, onde uma seta indica o espectro do gramado ao lado do IFC Videira, com uma duração de 4 horas, e a outra seta o espectro com a presença da pastilha radioativa de ^{137}Cs com duração de 10 segundos. Pode-se perceber que na região onde aparece o pico do ^{137}Cs , no espectro do gramado não há nenhum pico indicando a presença do radionuclídeo. Acredita-se que a quantidade de ^{137}Cs é muito pequena e o detector provavelmente não consegue discriminar tal quantidade com o fundo existente no ambiente.

Outro objetivo era verificar se o detector de NaI (TI) conseguia detectar a presença do isótopo radioativo ^{137}Cs nas áreas de solo (sem pavimentação), porém sem sucesso. Não houve contagens consideráveis em nenhuma medida de fundo realizada como mostrado na Figura 12.
