**SONDAgens DE SIMPLES
RECONHECIMENTO - SPT**

INSTITUTO FEDERAL CATARINENSE
CAMPUS VIDEIRA

Furos F-1 a F-7

Prédio do Refeitório
Campus Videira
Campo Experimental
CEP 89560-000
VIDEIRA – Santa Catarina

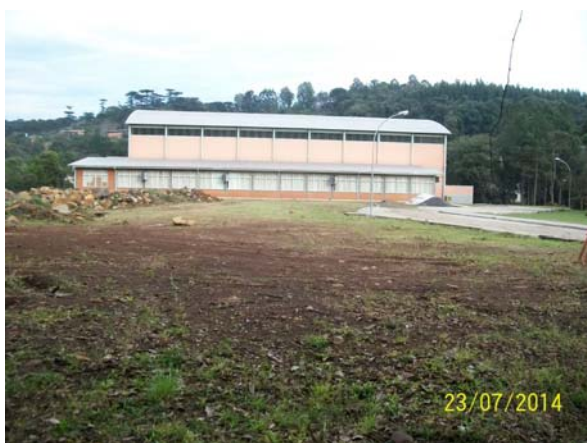
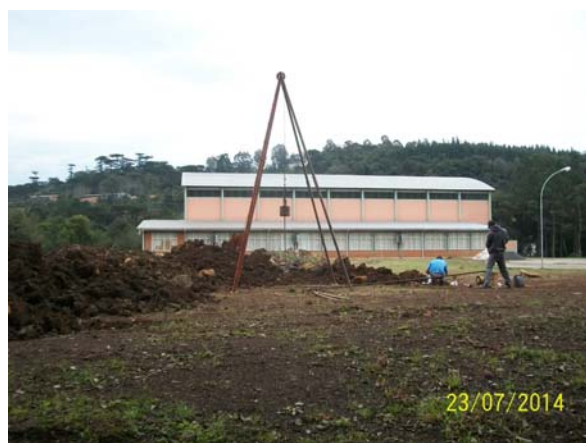
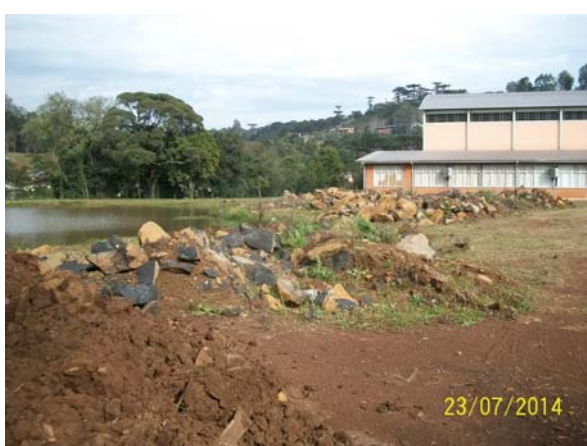
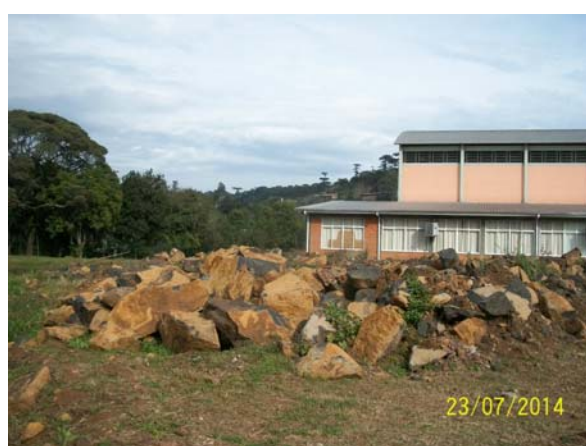
Fotos 01 a 04 – Local das perfurações em terreno modificado por aterro e grande quantidade de blocos de basalto.

O terreno possui substrato rígido, composto por rochas basálticas a pequena profundidade da superfície do terreno.

O solo local tem características alóctone, possui composição fundamentalmente argilosa, com raros horizontes arenosos e silte arenosos. São compactos e possuem elevada plasticidade e alta umidade natural. O nível do lençol freático se encontra próximo da superfície do terreno, como era de se esperar, em função da presença dos dois lagos, nas laterais do terreno.

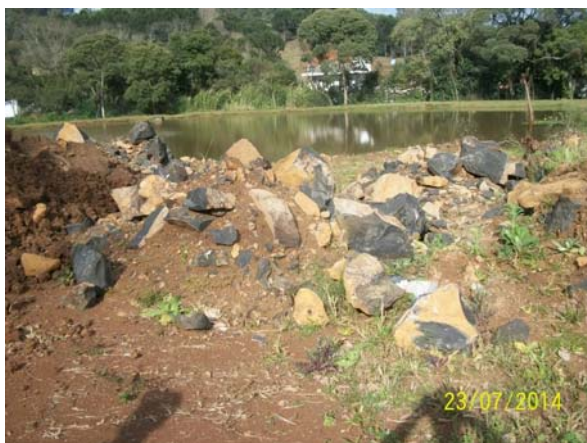
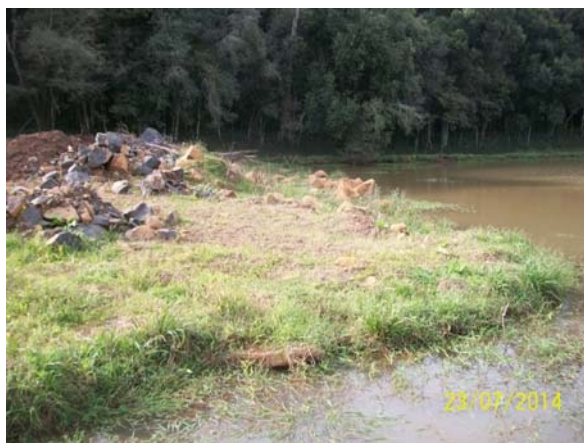
Fotos 05 e 6 – Detalhes do solo local, provavelmente aterrado para paisagismo e ocupação.

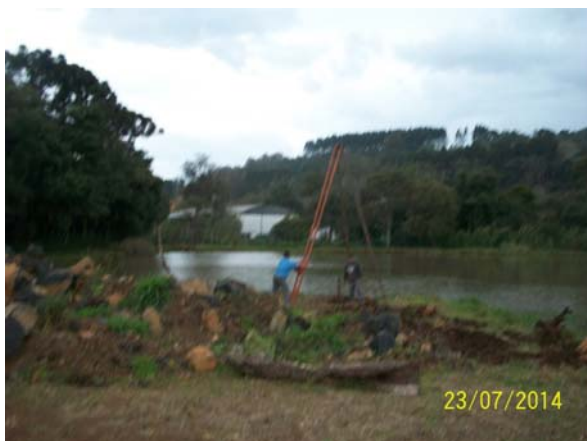
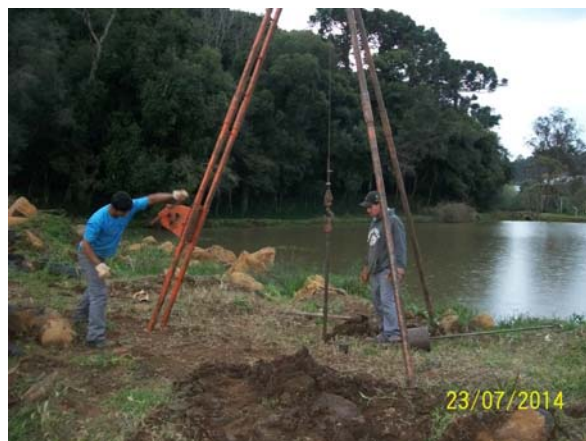
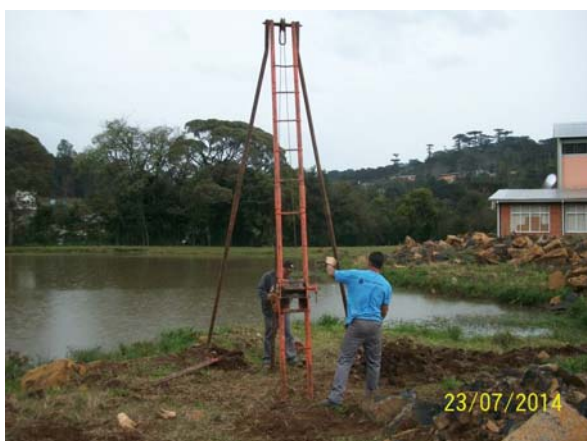
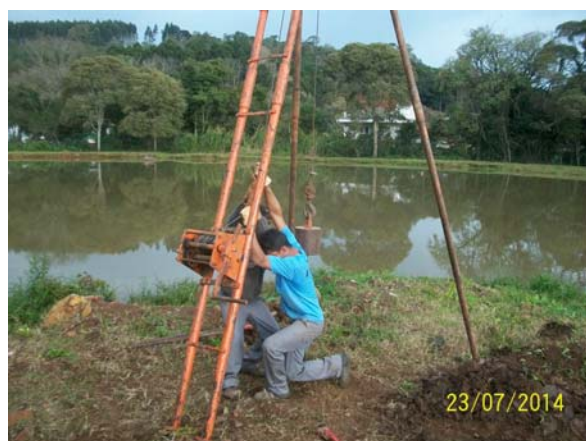
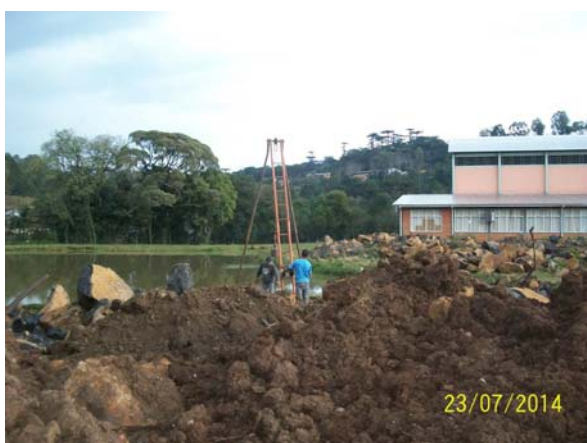
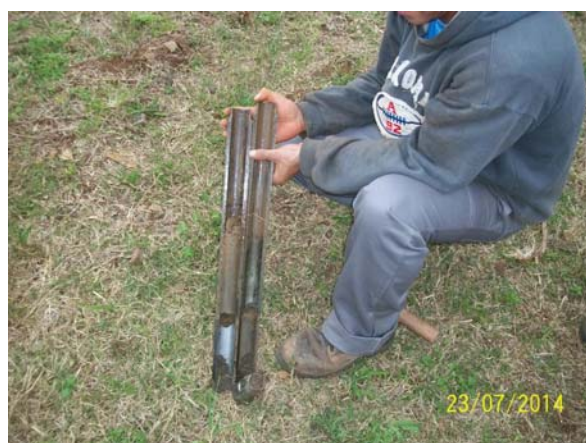
Fotos 17 a 22 – Continuidade dos serviços de sondagens e exposição da recuperação obtida com o amostrador interno.

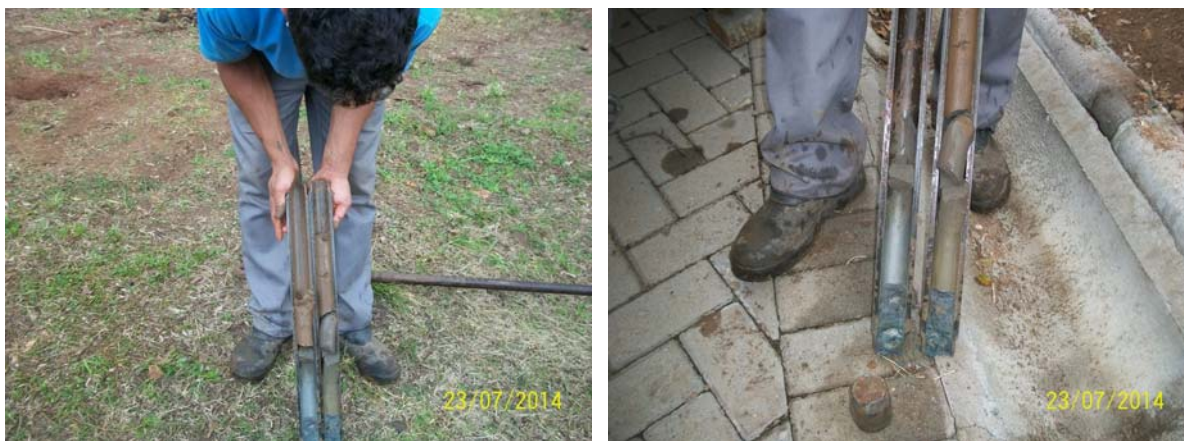
Fotos 23 e 24 – Exposição do sedimento e fragmentos de rocha recuperados da perfuração.

O terreno investigado apresenta topo rochoso subsuperficial recoberto por solo alóctone e aterro. A espessura máxima de solo obtida se limitou a 6,10 metros no centro do terreno aonde se pretende erigir uma edificação destinada ao refeitório do campus.
